Erfahrungen mit SAK-Sonden

4. Mai 2017 - Johanna Neef, M.Sc.

Versuchsanlage Stuttgart BÜSNAU

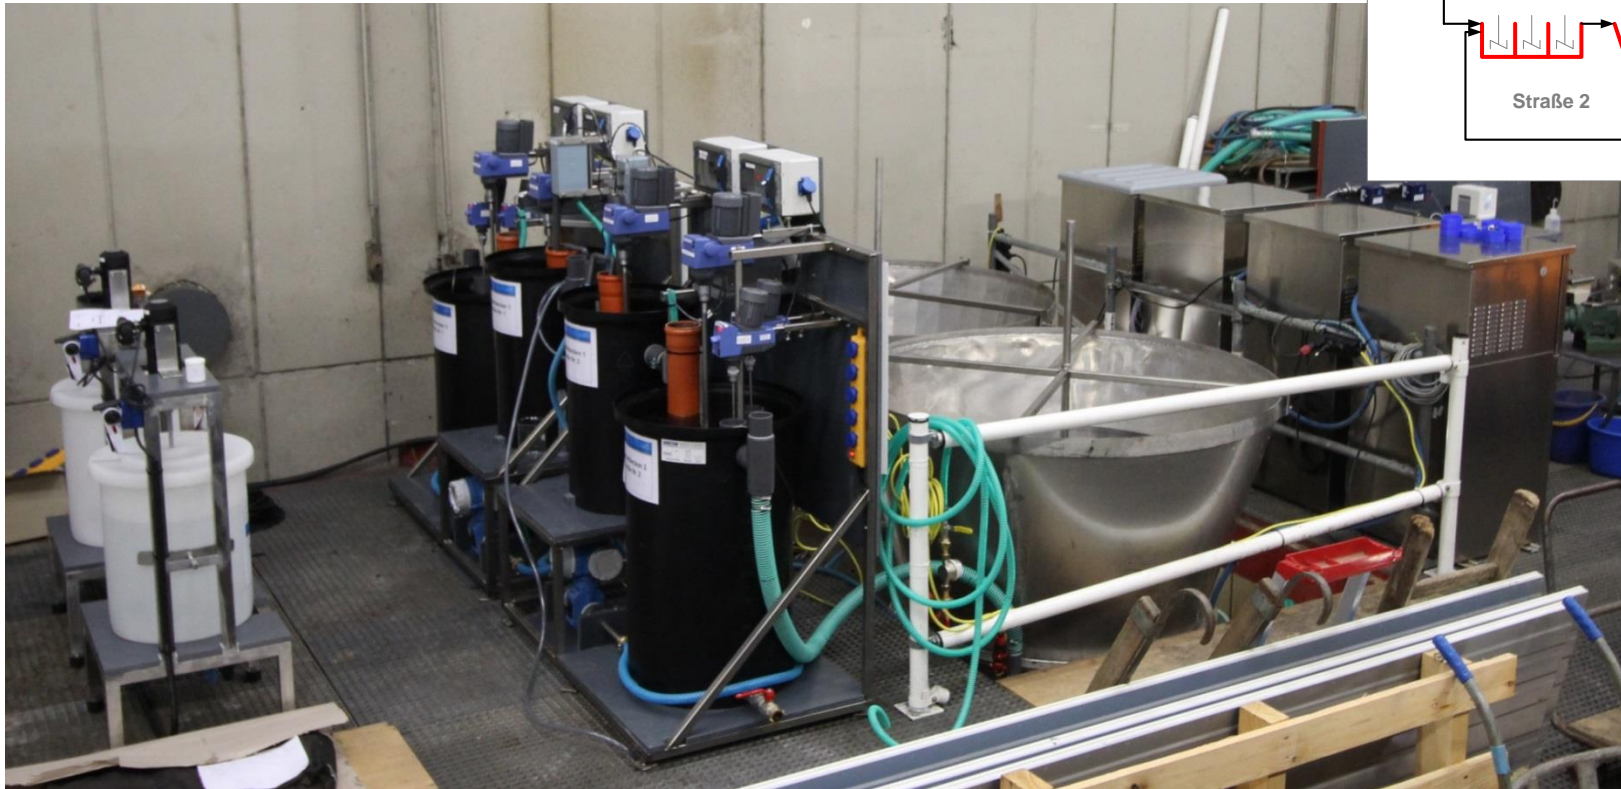
>> Einbauort der SAK-Sonden

Messstelle	Messspalt	Einbau
Ablauf NKB	40 mm	Getaucht
Ablauf Straße 1	50 mm	Getaucht
Ablauf Straße 2	40 mm	Durchflussarmatur

getaucht

Zulauf

Durchflussarmatur

Ablauf

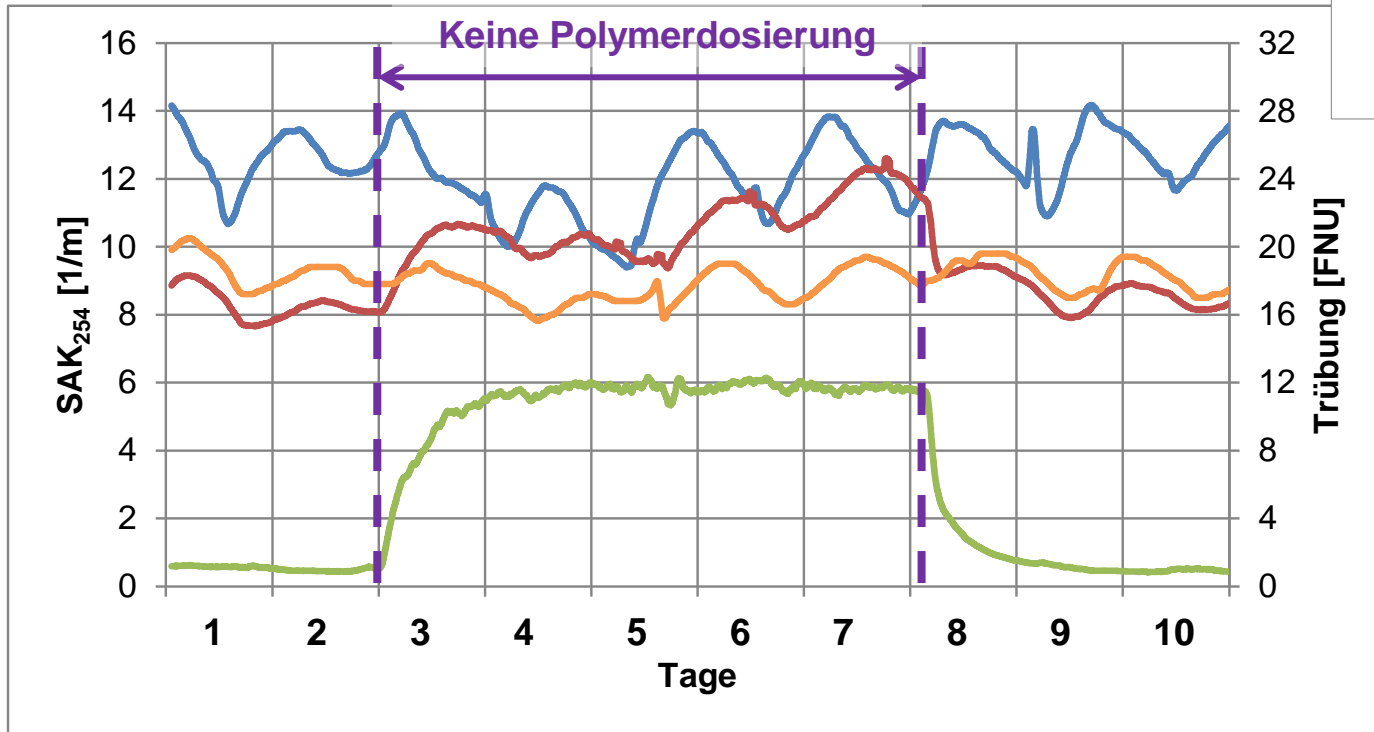
Ausfall der Polymerdosierung Straße 2

SAK₂₅₄ Zulauf
SAK₂₅₄ Ablauf 1
SAK₂₅₄ Ablauf 2
Trübung Ablauf 2

SAK-Sonde kann die Trübung nicht mehr ausreichend kompensieren!

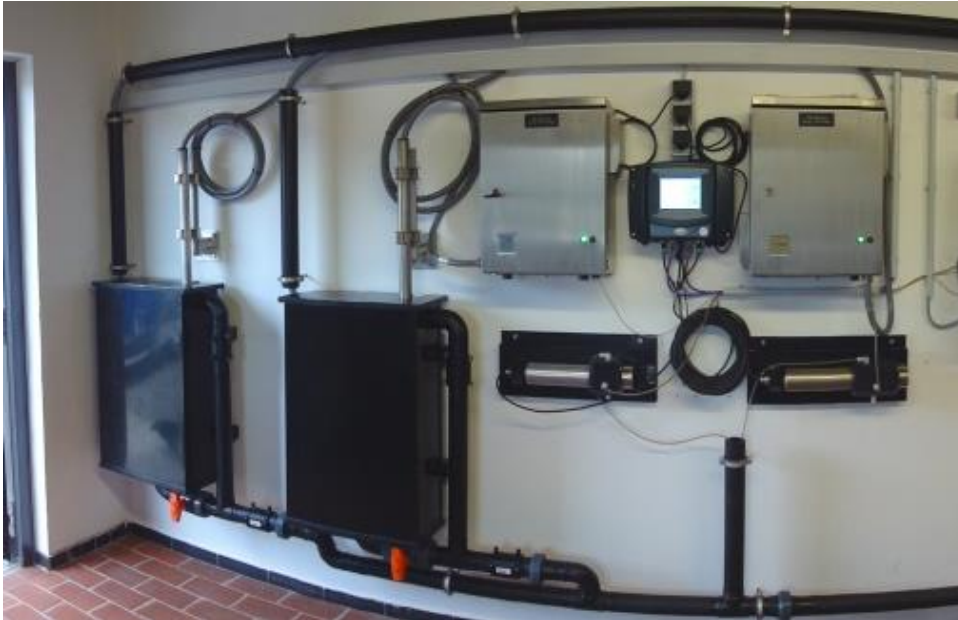
Kläranlage Stockacher Aach

Messstelle	Messspalt	Einbau
Ablauf NKB	5 mm	Durchflussarmatur
Ablauf SB	50 mm	Durchflussarmatur

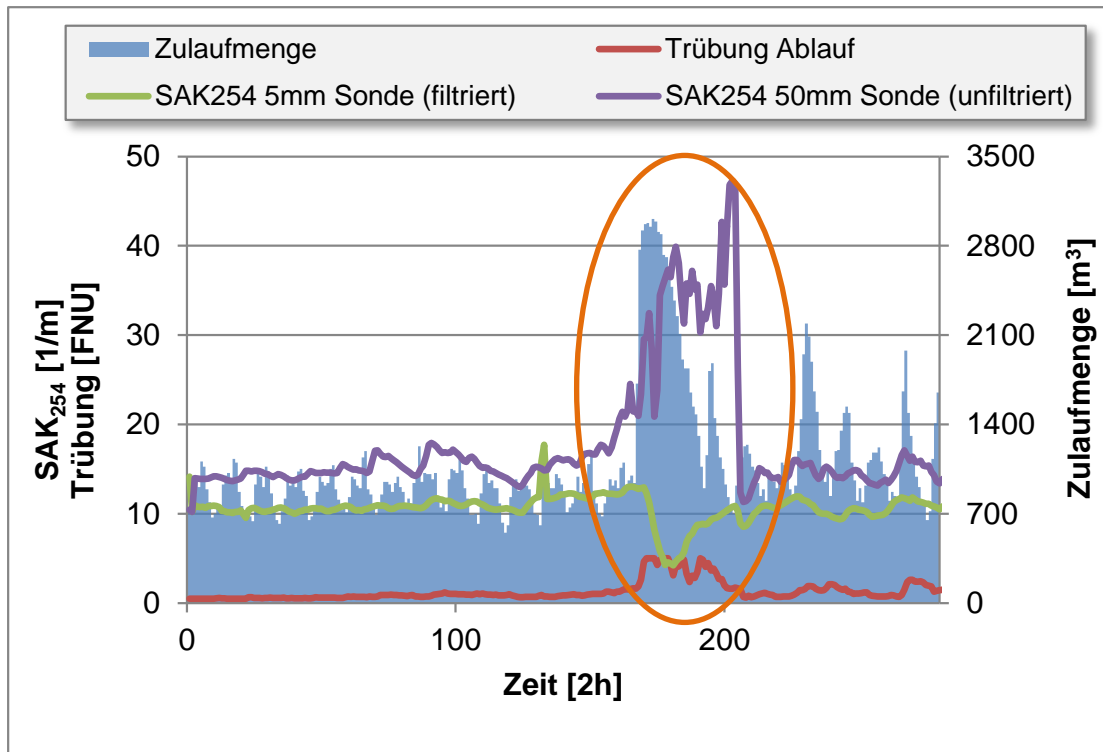
>> Regenereignis – Filtermodul vor SAK-Sonde

SAK-Sonde kann die Trübung nicht mehr ausreichend kompensieren!

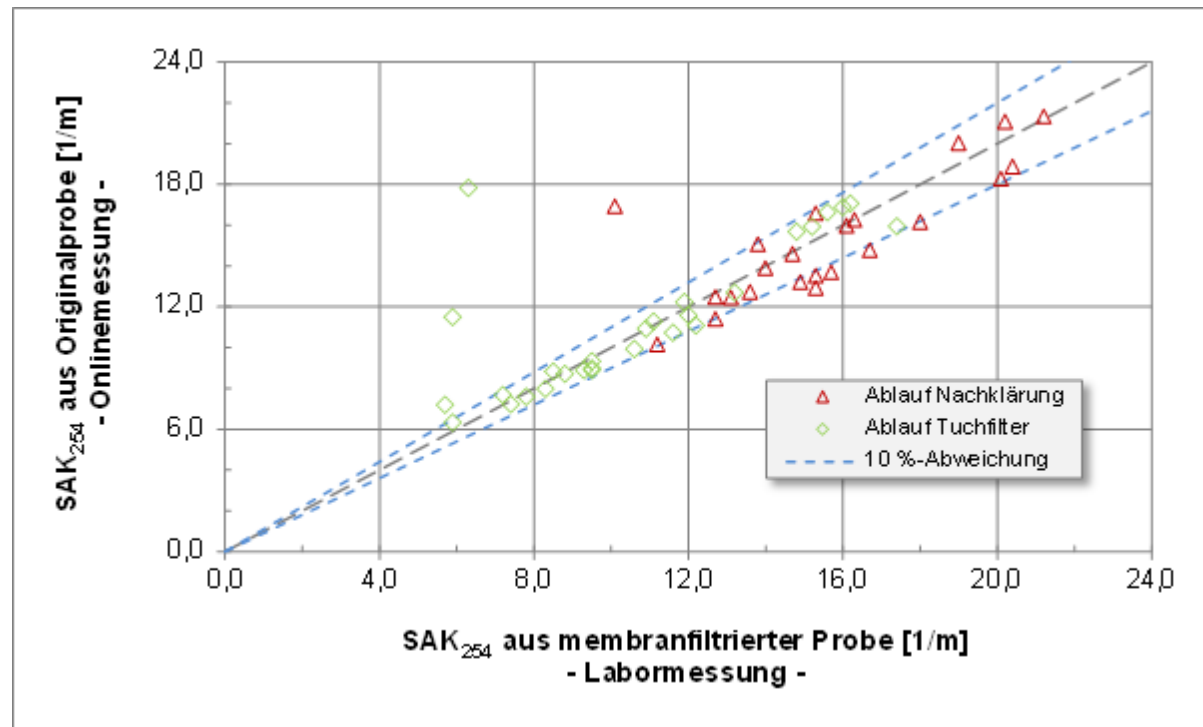
>> Vergleich Labormessung mit Onlinemessung

Messstelle	Messspalt	Einbau
Ablauf NKB	40 mm	Getaucht
Ablauf Tuchfilter	40 mm	Getaucht

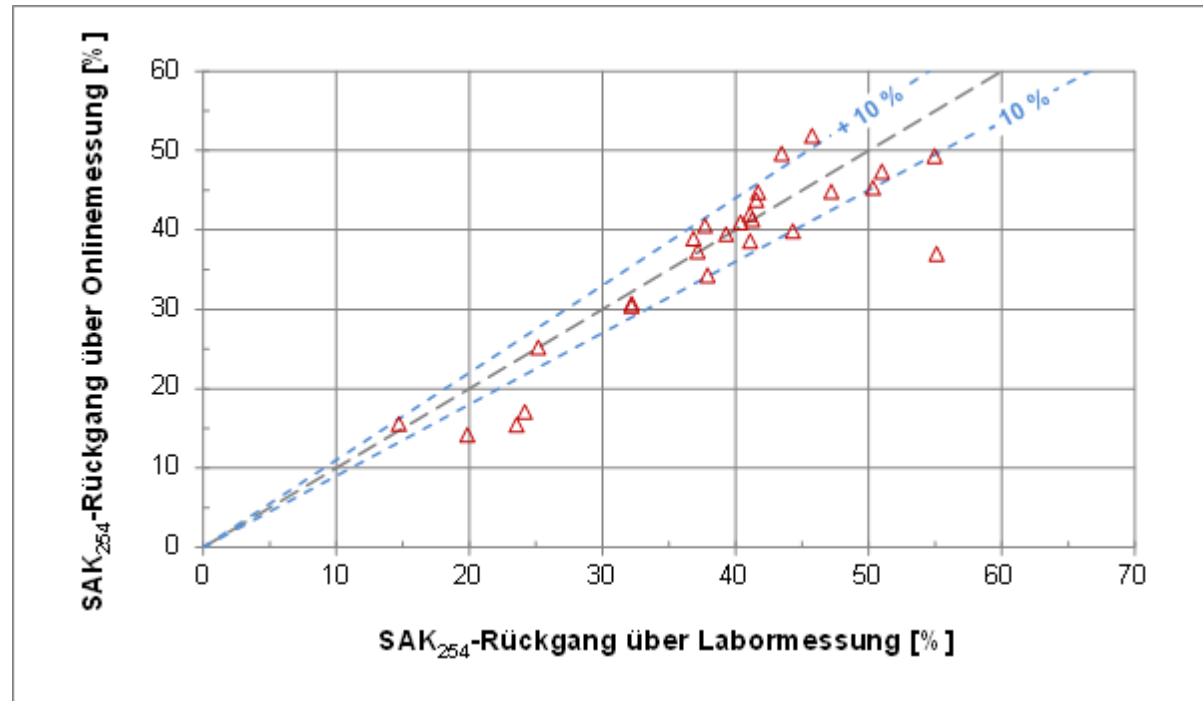
>> Vergleich Labormessung mit Onlinemessung

Messstelle	Messspalt	Einbau
Ablauf NKB	40 mm	Getaucht
Ablauf Tuchfilter	40 mm	Getaucht

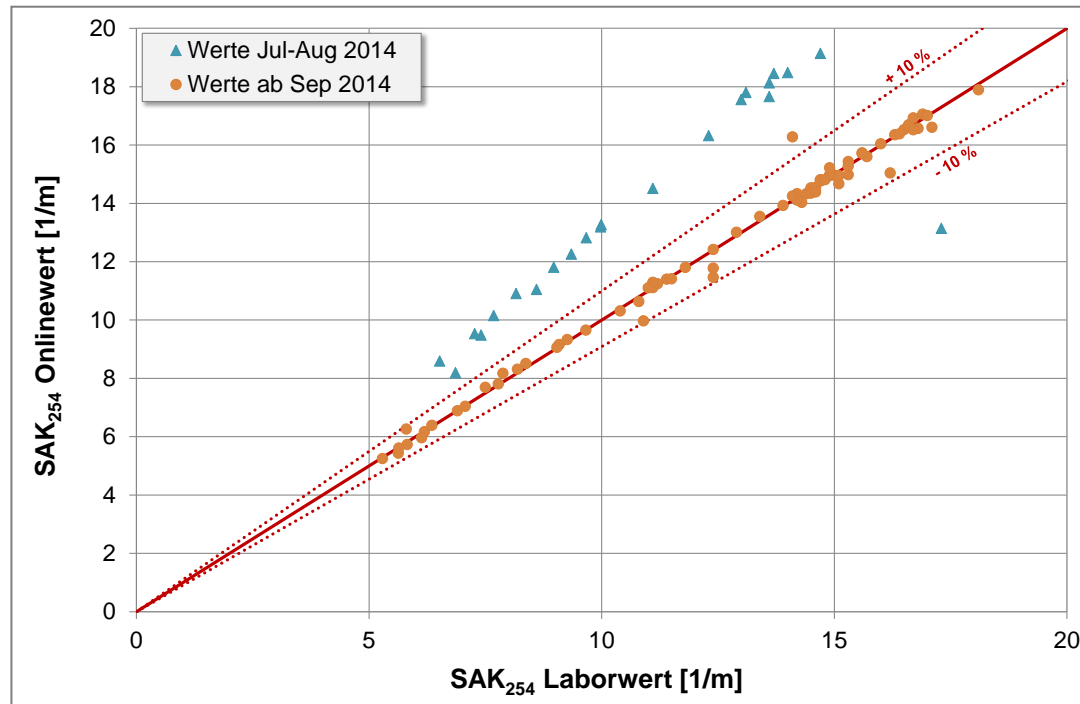
>> Vergleich Labormessung mit Onlinemessung

Messstelle

Messspalt

Einbau

Ablauf Sandfilter

50 mm

Getaucht

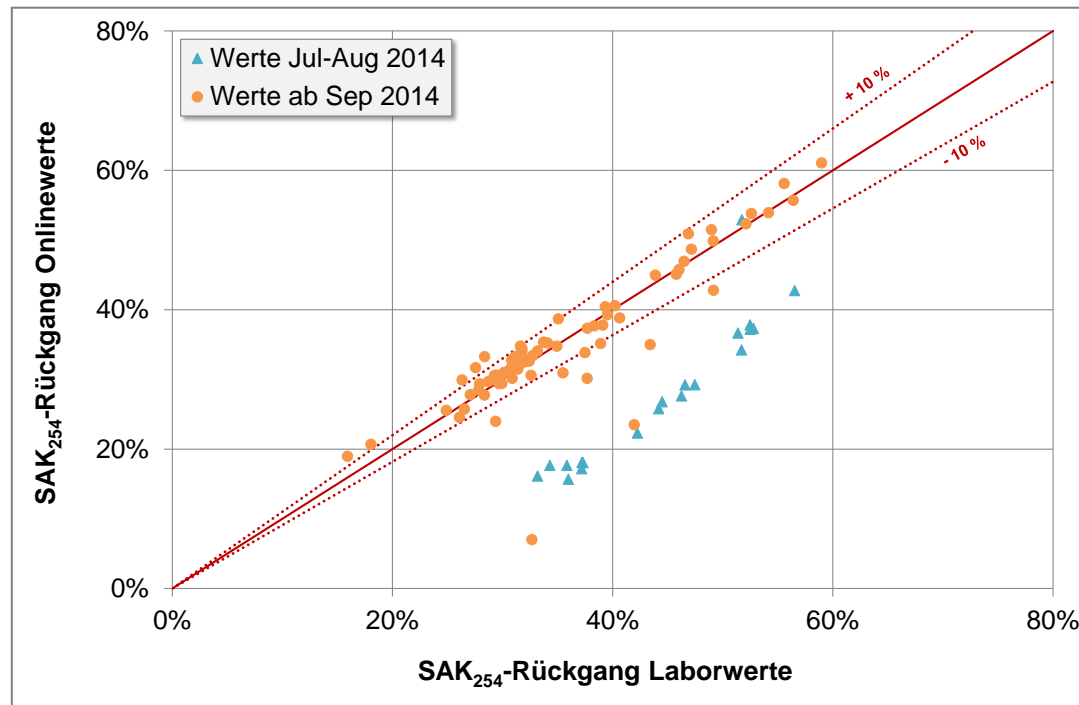
>> Vergleich Labormessung mit Onlinemessung

Messstelle	Messspalt	Einbau
Ablauf NKB	100 mm	Bypass
Ablauf Sandfilter	50 mm	Getaucht
